# IGLESIA DE NUESTRA SEÑORA DEL CARMEN DE LORCA

*Consecuencias de los  
terremotos del 11 de  
mayo de 2011*

## **TODO ESTO CAMBIÓ TRAS EL PASADO 11 DE MAYO DE 2011...**

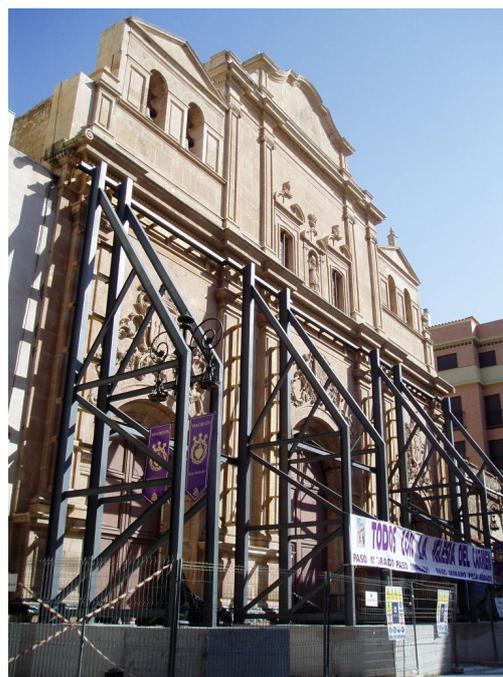
La fachada principal se desplazó varios centímetros hacia la calle Nogalte, separándose de la nave central. Como consecuencia de ello, numerosos ornamentos de la fachada incluyendo los Santos de piedra que la presidían se desprendieron hacia el suelo causando algún herido leve. El techo del coro se hundió atravesando el primer forjado que sustenta el coro y cayendo finalmente al piso de la entrada de la iglesia.

*Fachada principal apuntalada y sin los ornamentos y santos que la presidían.*

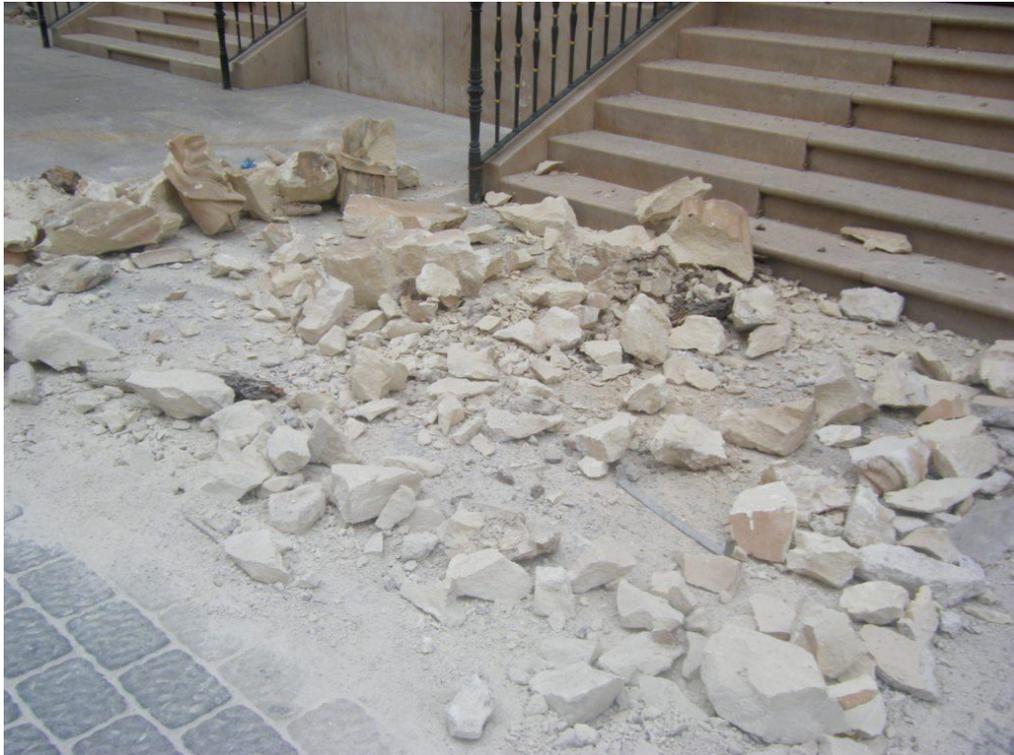
*Fragmentos de los desprendimientos de los Santos y ornamentos de la fachada principal.*

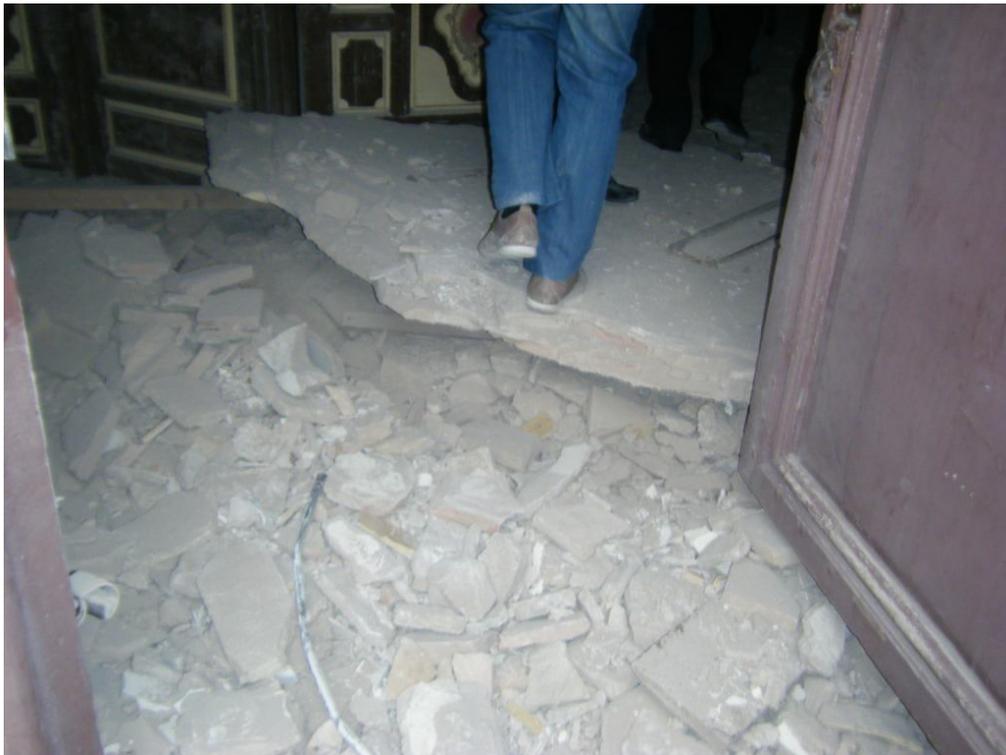
*Entrada principal de la iglesia tras el desprendimiento del techo.*

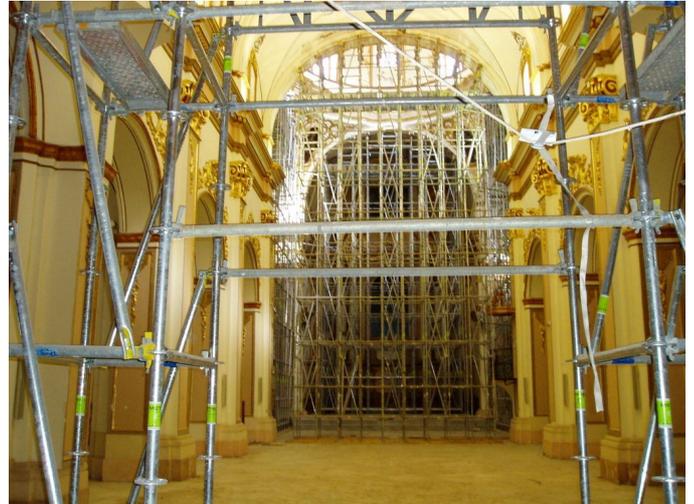
Todos los arcos centrales de la nave se resquebrajaron perdiendo parte de su función de sustentación de la bóveda interior. Se produjeron diversos desprendimientos de la misma a lo largo de toda la nave.

*Nave central tras los seísmos, totalmente apuntalada.*

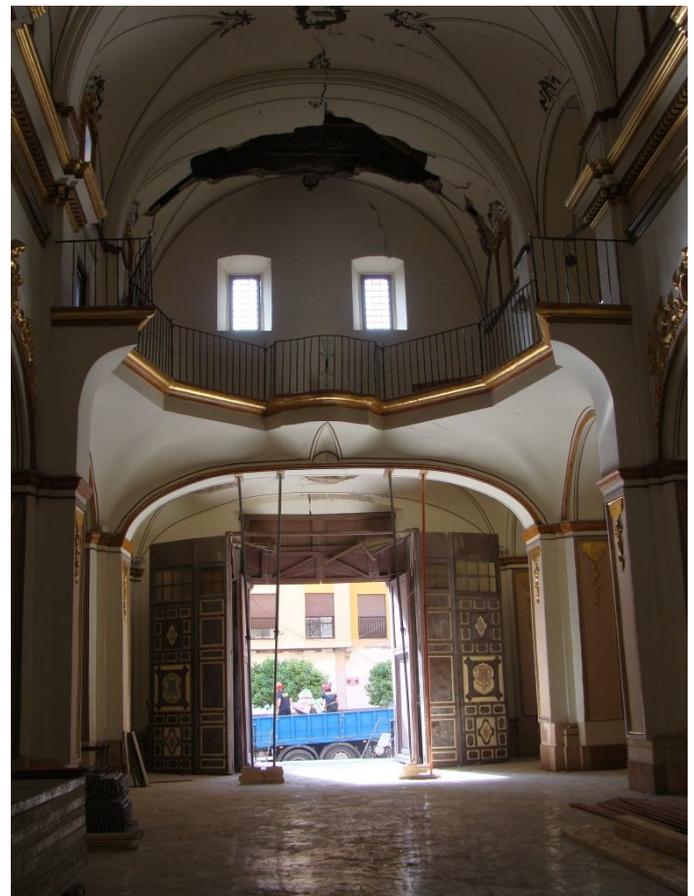
*Nave central y coro tras los seísmos.*

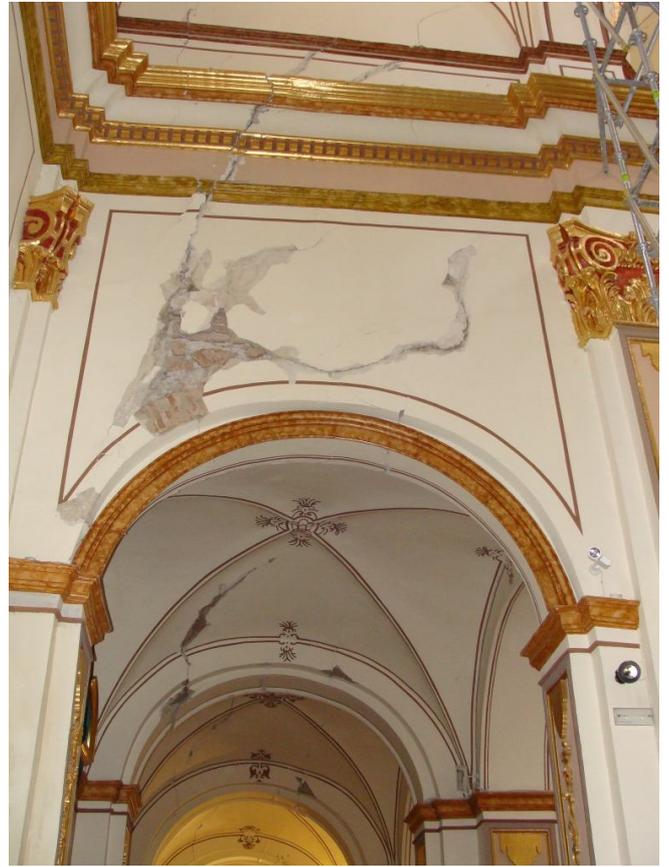
Todas las capillas laterales de la iglesia quedaron gravemente afectadas, partiéndose todos los arcos que las sustentan y actualmente algunas de ellas se encuentran apuntaladas.

*Estado actual de las capillas laterales con todos sus arcos y cúpulas fragmentados.*

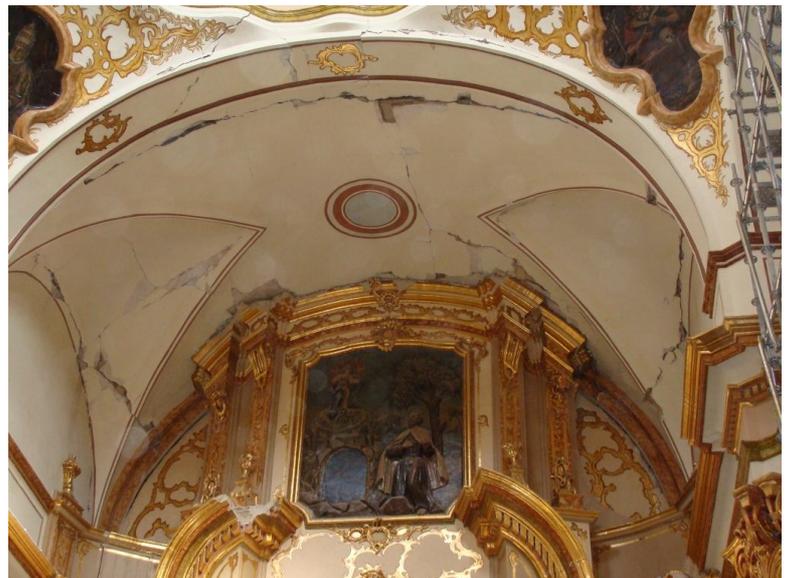
El altar mayor de la iglesia quedó destruido. La gran mayoría de su ornamentación se desprendió y el camarín central de la Virgen del Carmen se desplazó hacia atrás varios centímetros.

*Estado actual de la parte superior del altar mayor.*

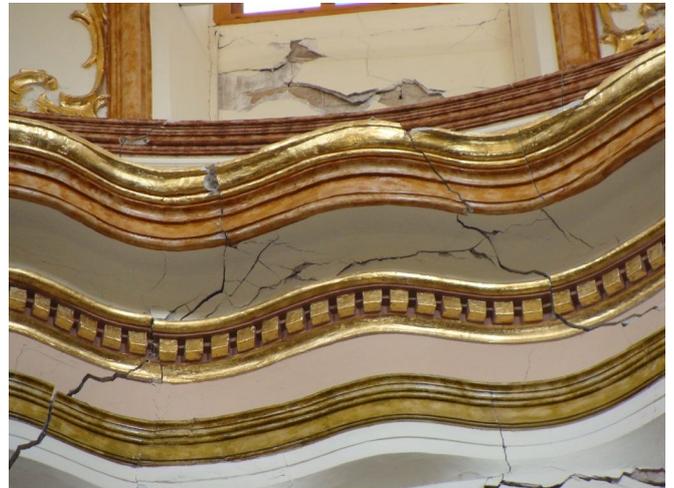
La cúpula central del templo está completamente apuntalada, debido a que todos los arcos que la sujetan han quedado fragmentados por diversos lugares. Incluso, tras este apuntalamiento, los arquitectos han detectado que la cúpula se ha hundido unos centímetros.

*Detalle del anillo de la cúpula destrozado.*

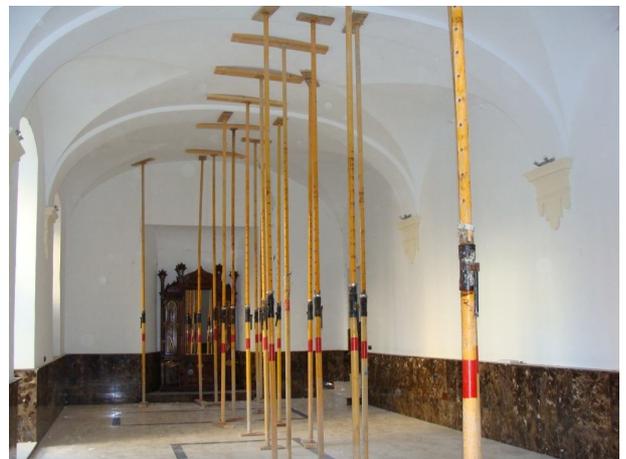
*Sacristía de la parroquia totalmente apuntalada.*

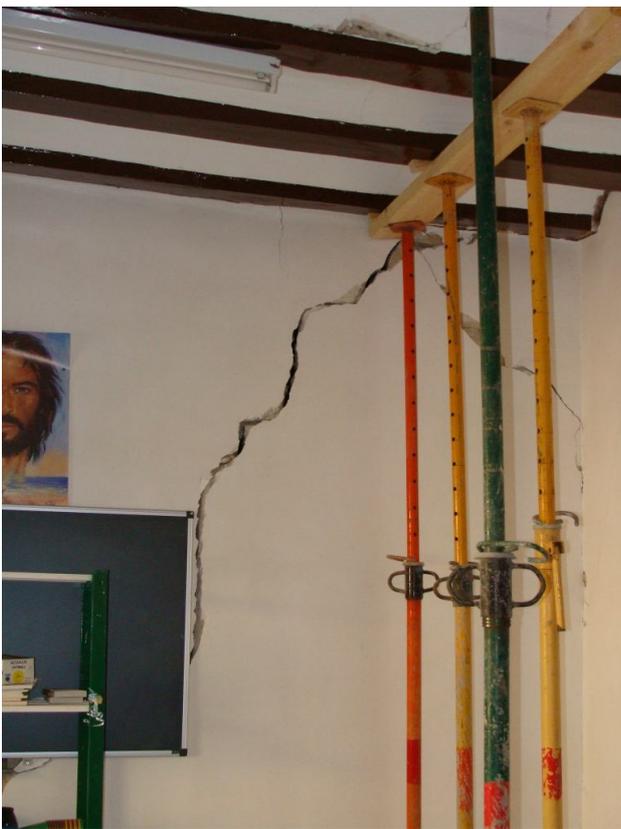
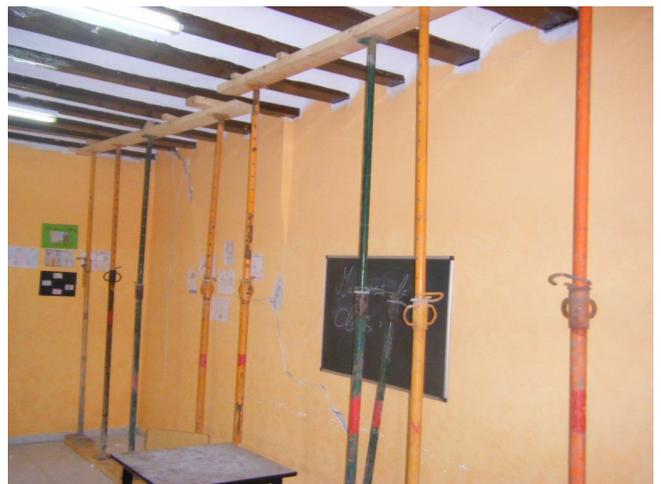
*Aulas de catequesis agrietadas y apuntaladas.*

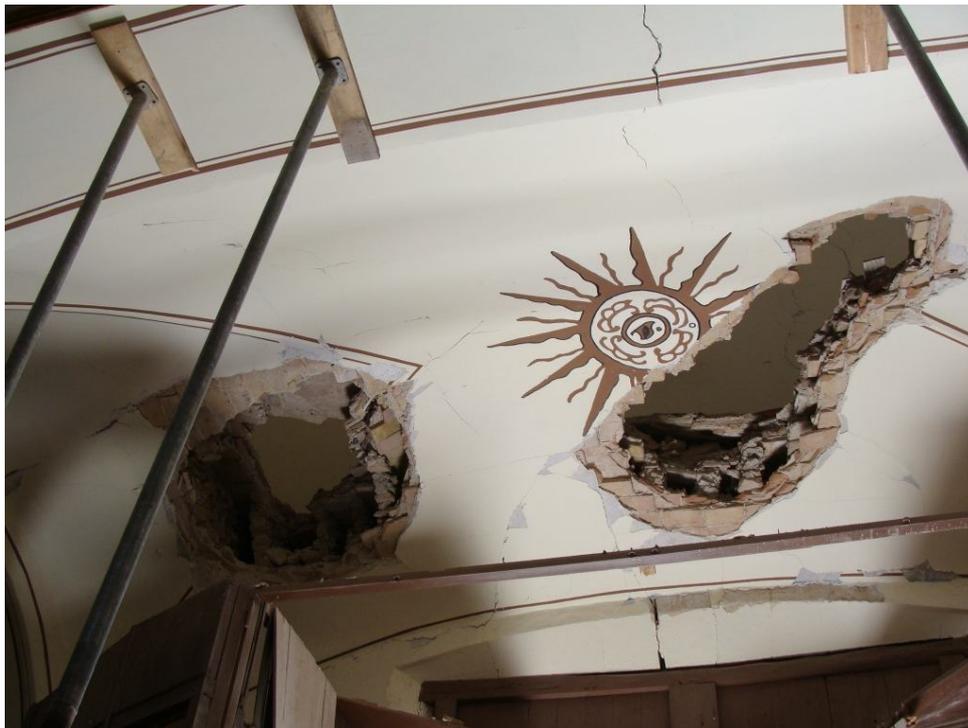
*Boquetes en el coro, superior a la puerta principal.*

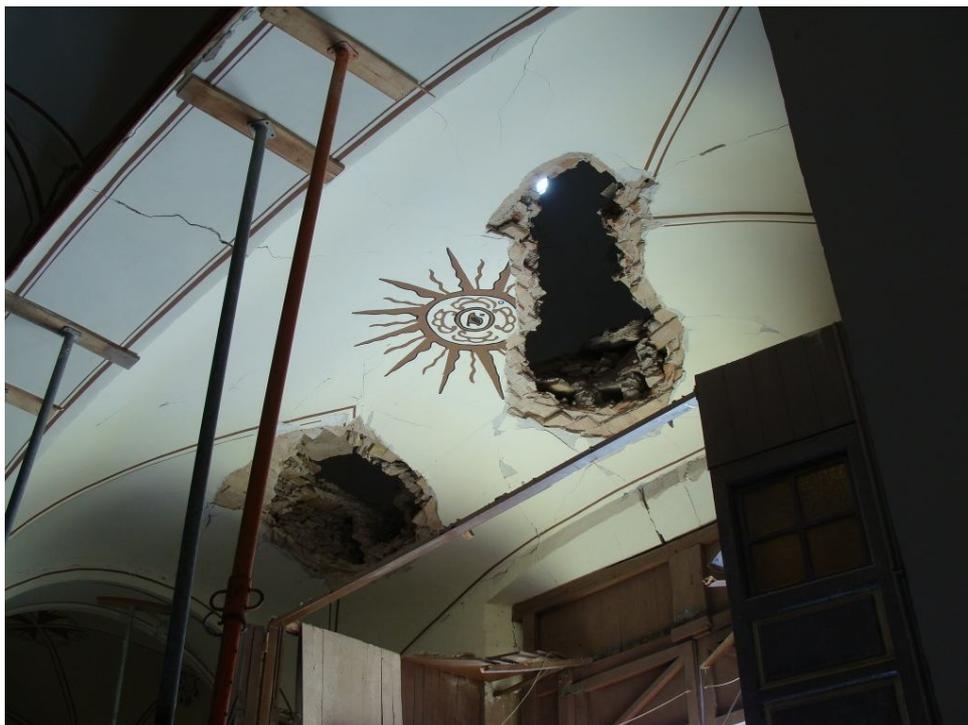
*Boquetes en el coro, superior a la puerta principal.*

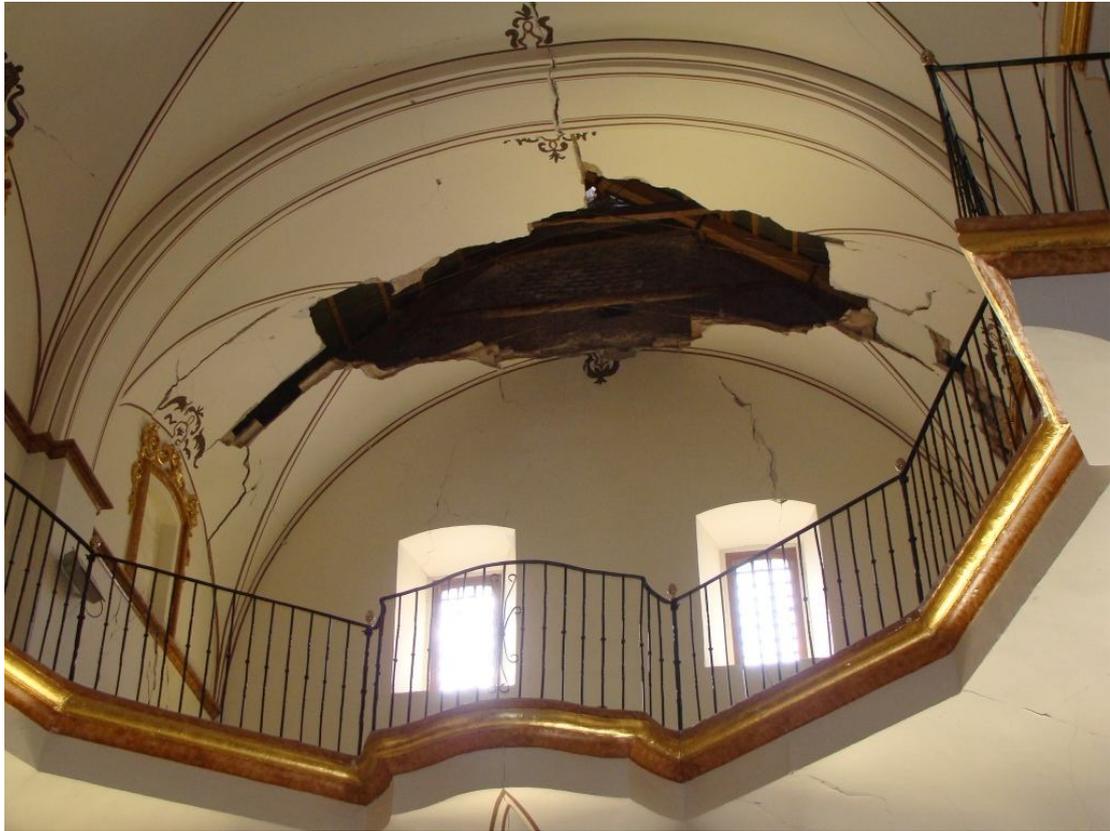
*Bóveda superior del coro desprendida.*

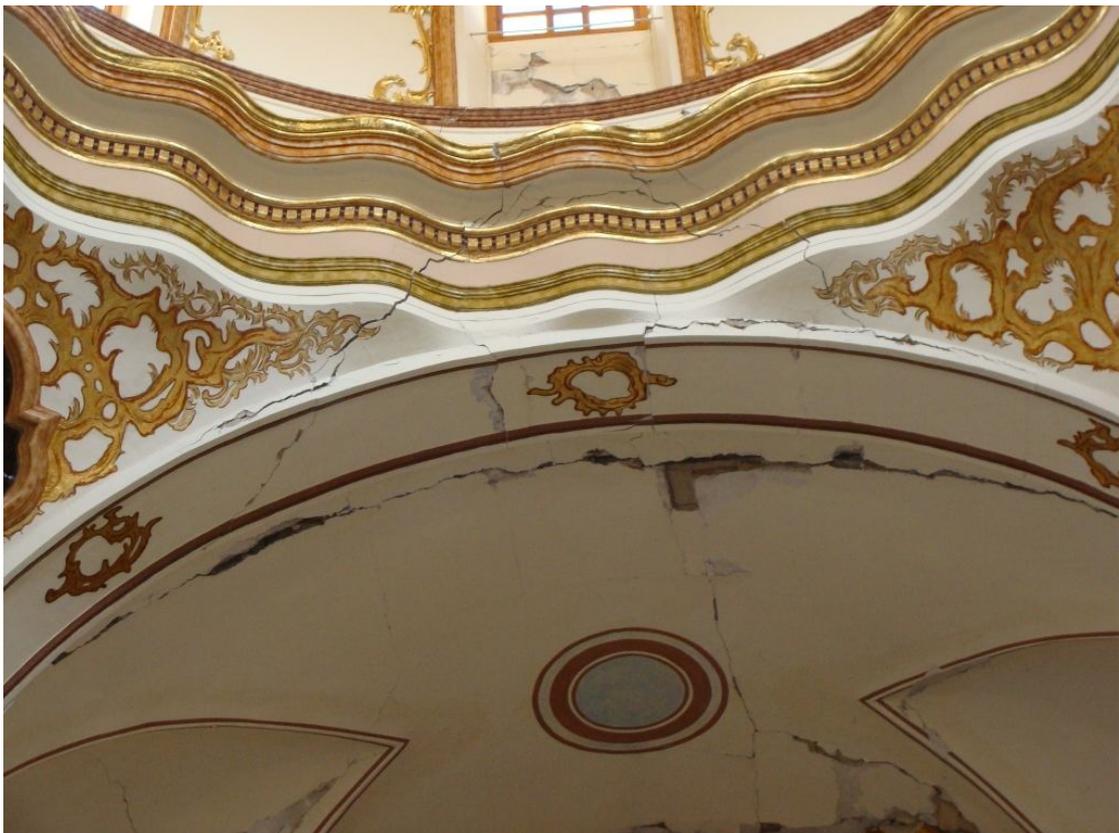
*Arcos fragmentados que sustentan la cúpula.*

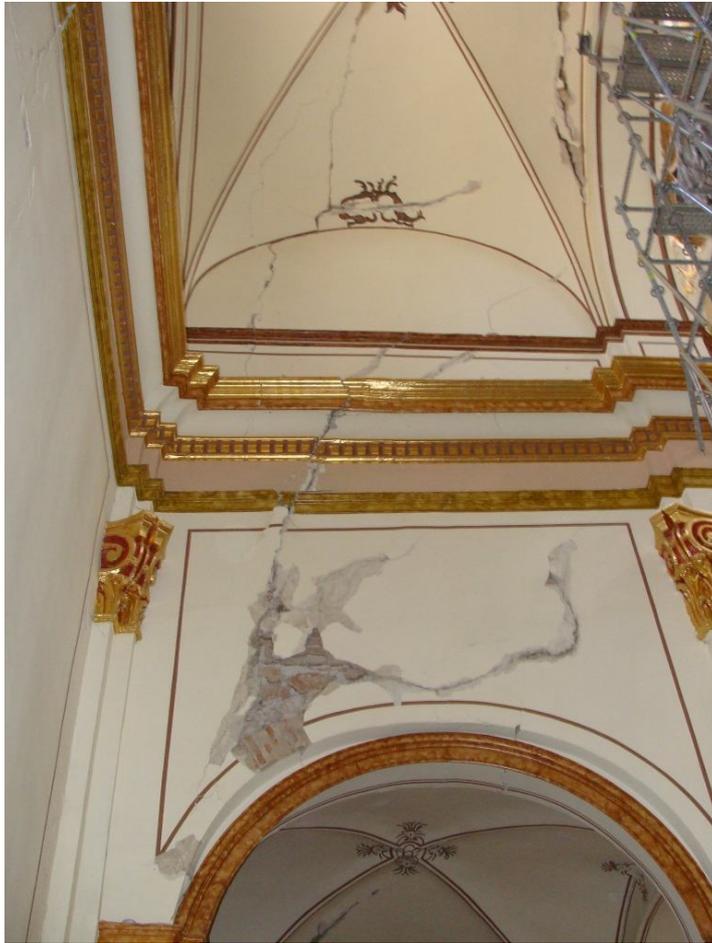
*Nave lateral de la iglesia completamente agrietada.*

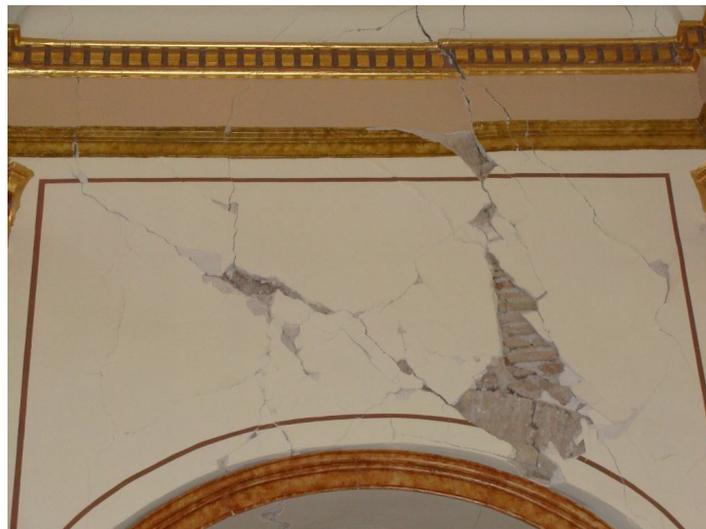
*Estado de una de las paredes laterales.*

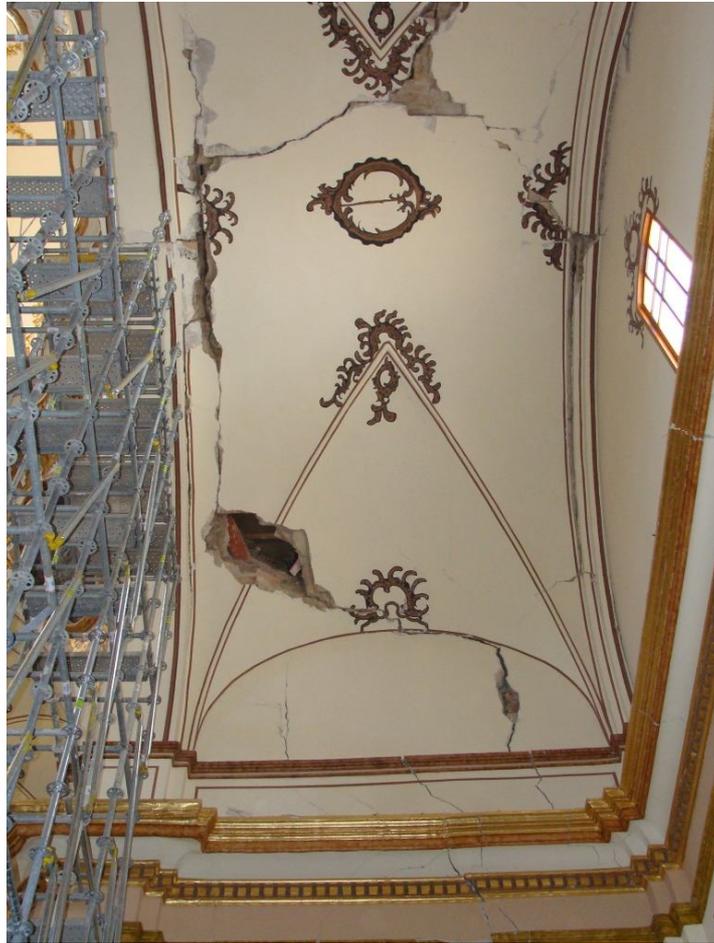
*Bóveda de la nave lateral.*

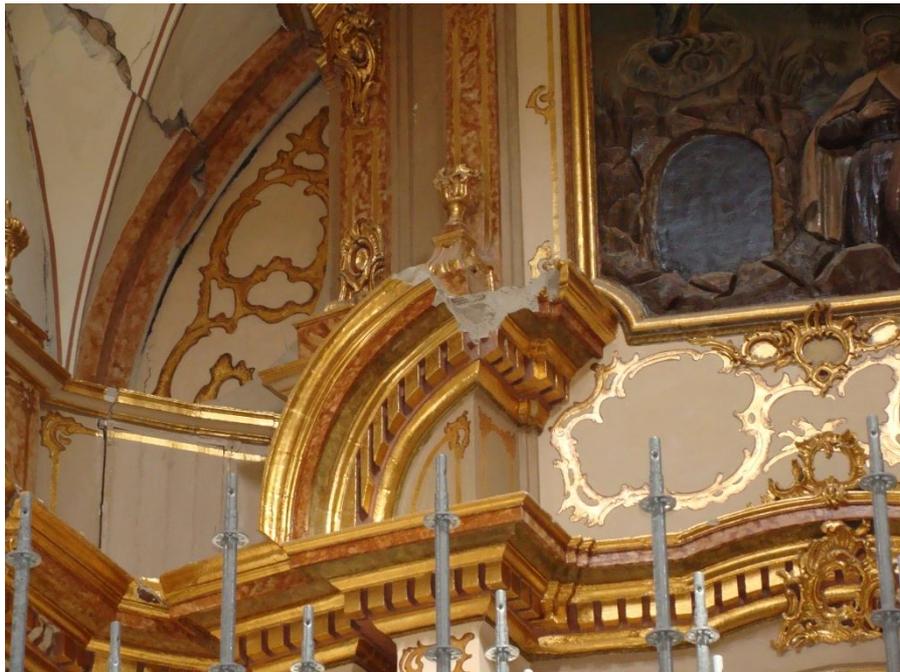
*Desprendimientos del Altar Mayor.*

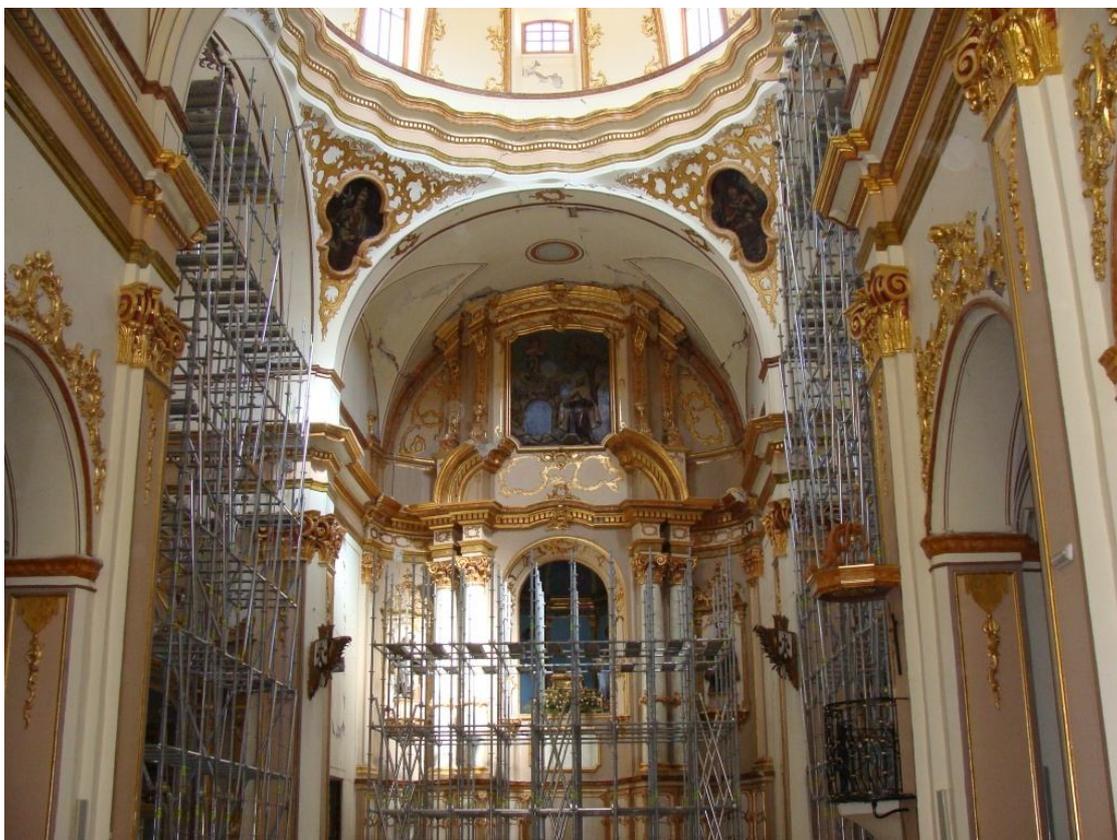
*Vista general de la cúpula y nave central apuntaladas.*

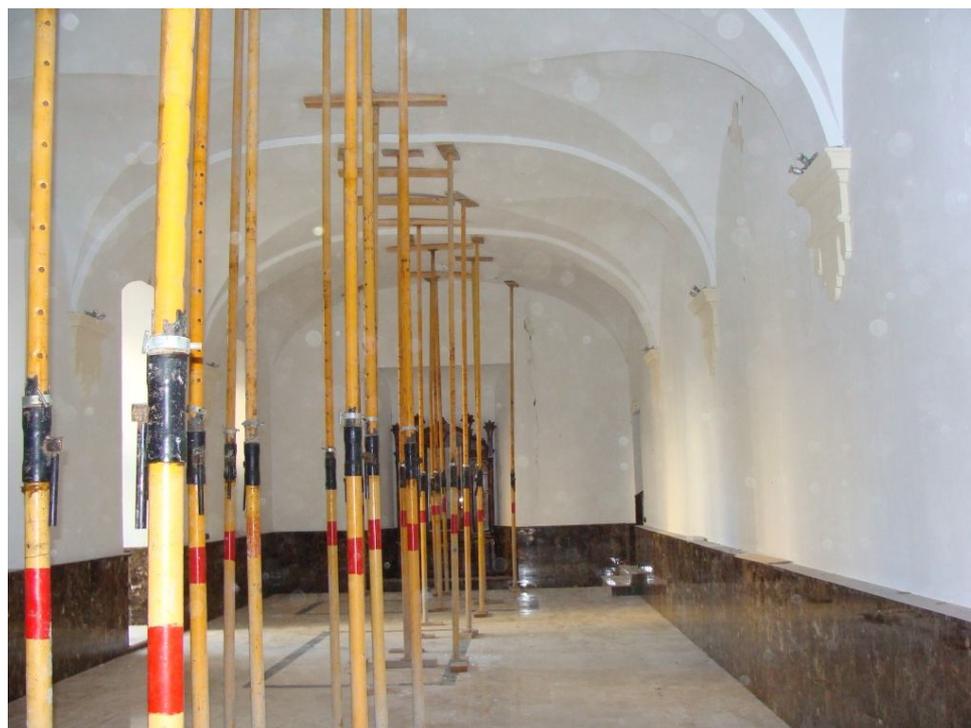
*Sacristía apuntalada.*

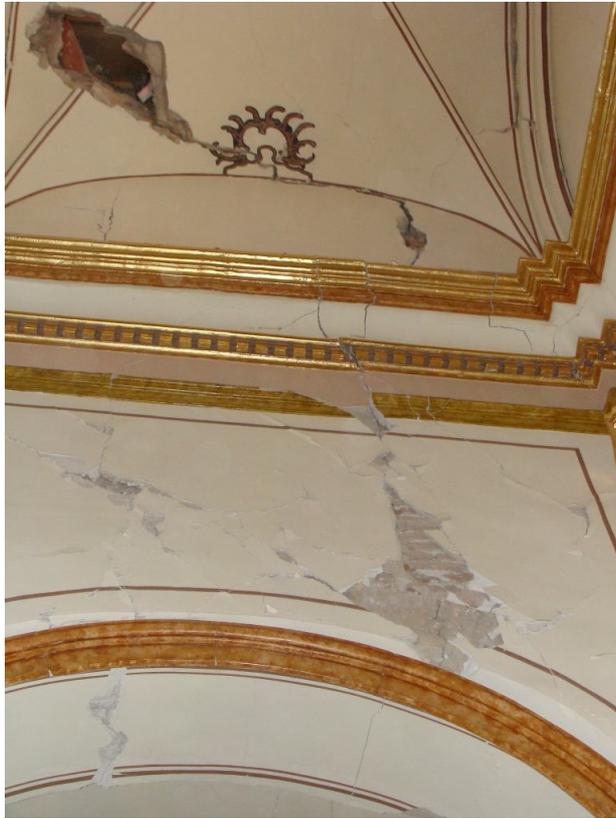
*Pared nave lateral completamente fragmentada.*

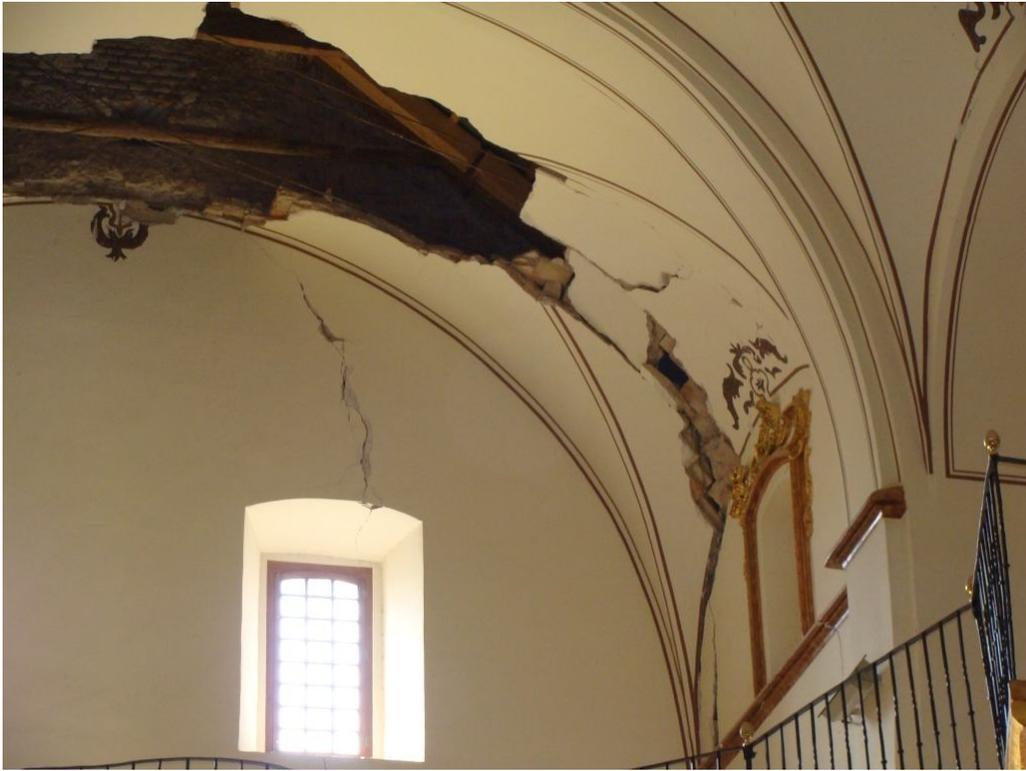
*Desprendimiento de la bóveda superior al coro.*

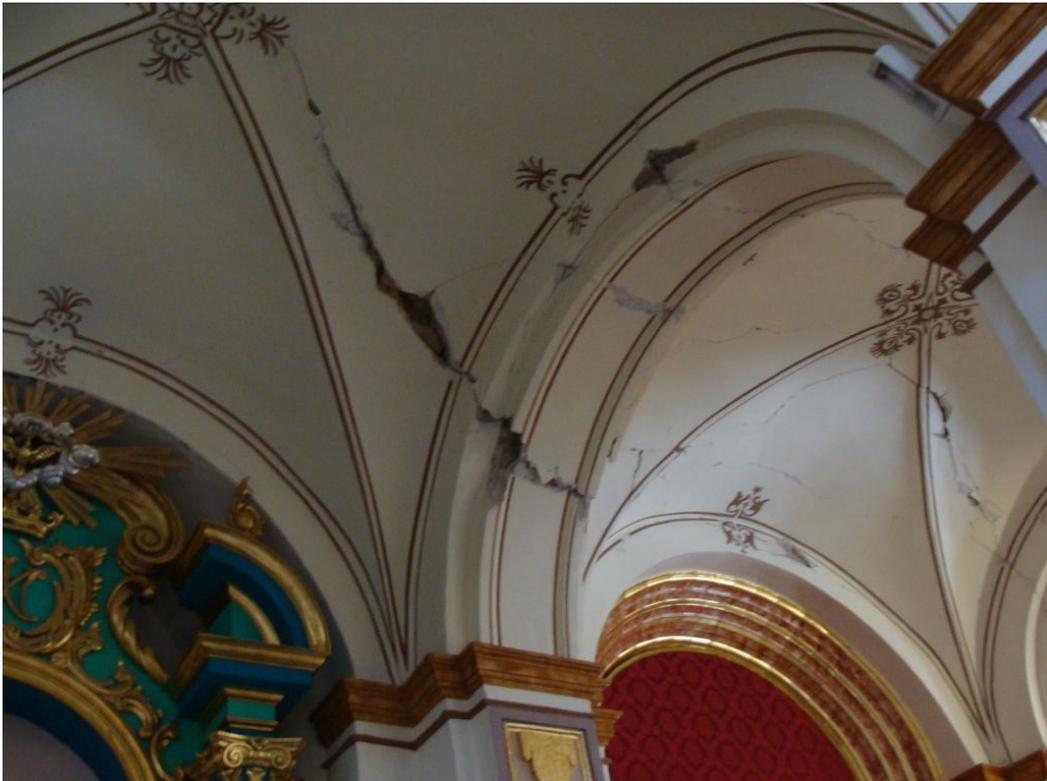
*Arcos de las capillas laterales partidos.*

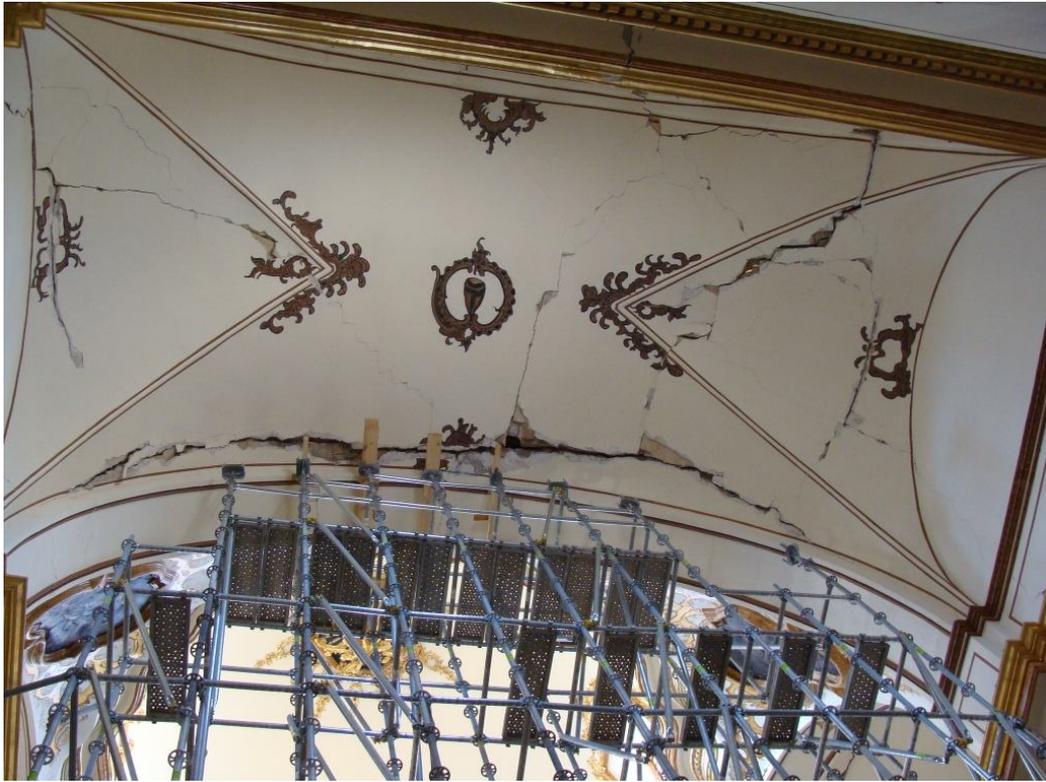
*Estado de una de las bóvedas laterales.*

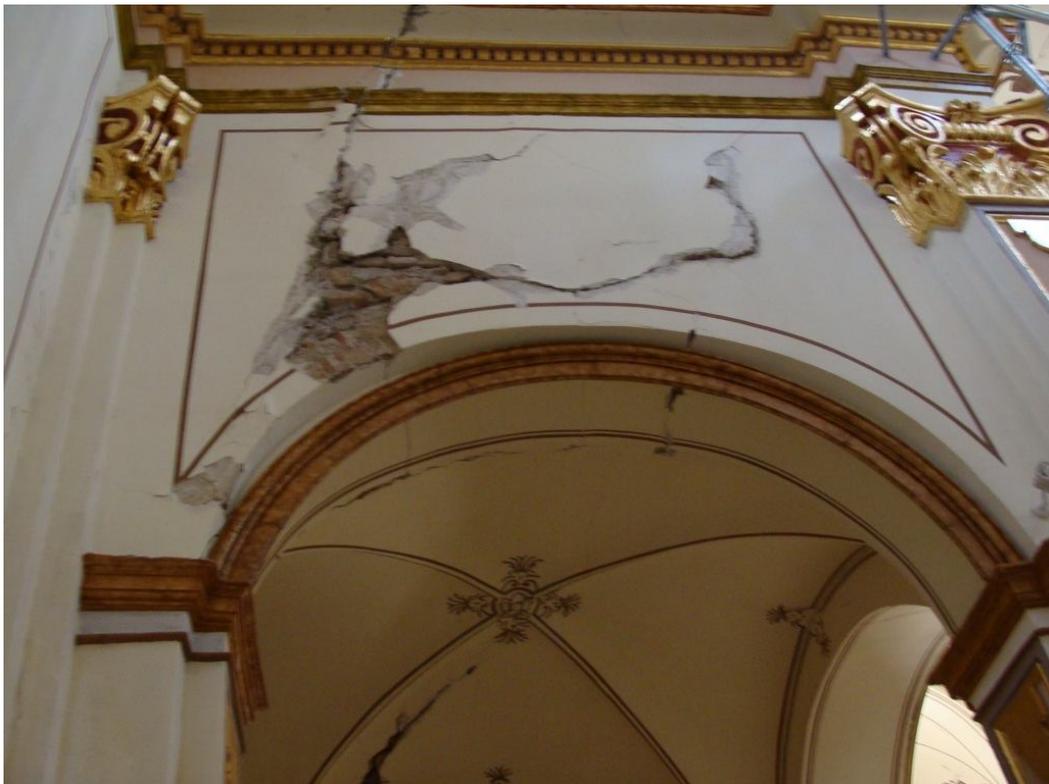
*Desprendimientos en paredes laterales.*
